抚顺坤沃建设有限公司“9·18” 一般车辆伤害事故调查报告

2024年9月18日13时30分许，在抚顺市清原县沈吉高速沈阳至吉林方向86公里处封闭区内，抚顺坤沃建设有限公司雇佣的1辆重型自卸货车在辽宁省高速公路灾害风险隐患整治工程施工现场倒车过程中撞倒2人，造成1人死亡、1人受伤，事故直接经济损失约150万元。

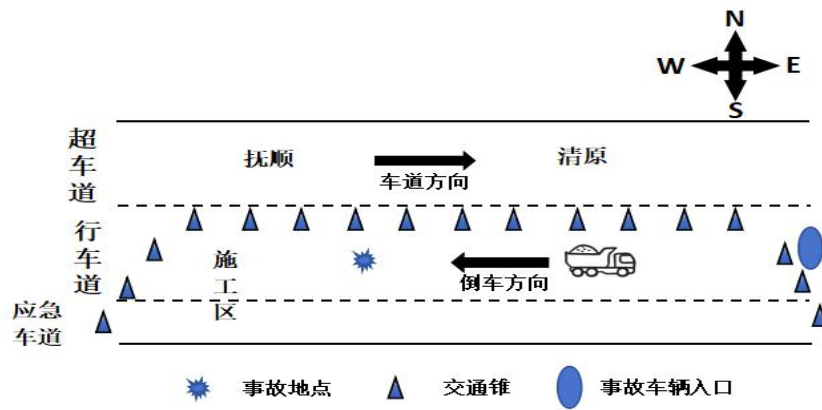
图 1

2024 年 9 月 18 日 13 时 30 分许，在位于抚顺市清原县沈吉高速沈阳至吉林方向 86 公里封闭区内的辽宁省高速公路灾害风险隐患治理施工现场，刘朋驾驶车牌号辽 DC3090 重型自卸货车拉石料进入封闭区内施工现场，车头朝东车尾朝西在封闭的行车道内倒车，此时挖掘机司机张井涛和水车司机王世东正在研究车辆停放位置，2 人从东往西与重型自卸货车倒车同方向行走，重型自卸货车在倒车 100 米左右接近卸车地点时，车辆撞倒张井涛，张井涛被车辆左后轮碾压死亡，王世东被撞伤。有关情况见下图。

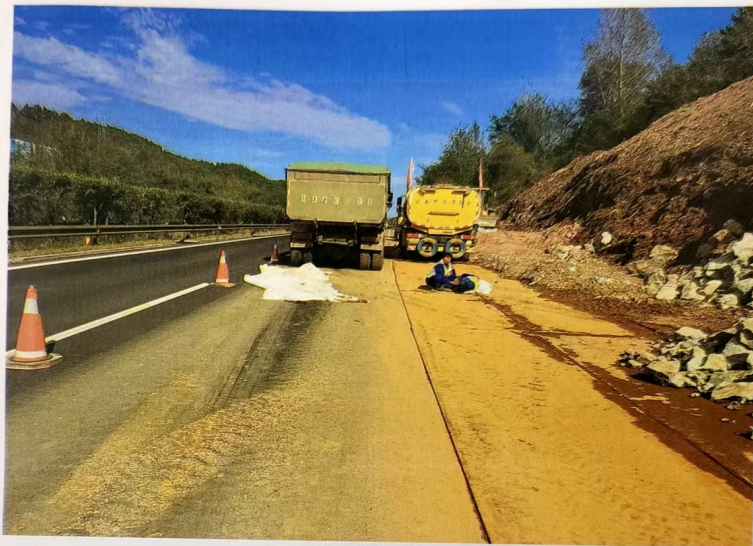
事故现场状况

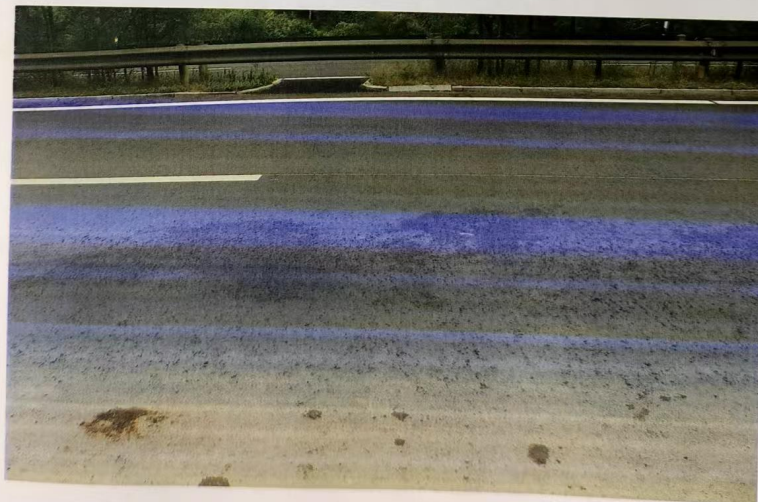
地面上的血迹状况

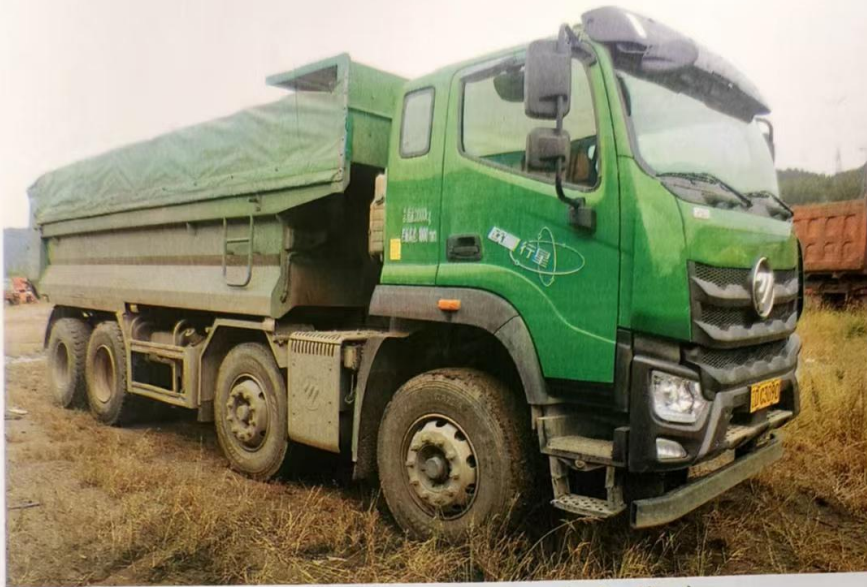
涉事辽DC3090重型自卸货车

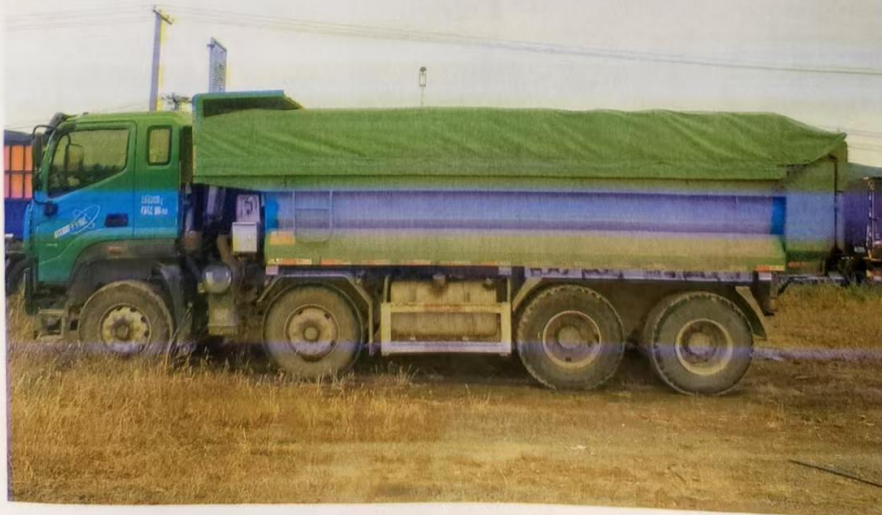
货车上的车辆识别代号及车体状况

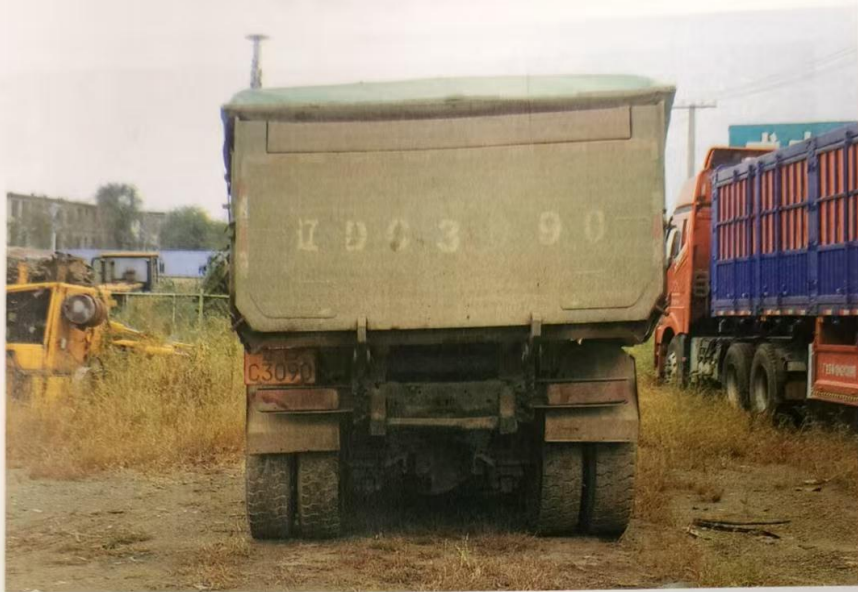
货车的尾部状况

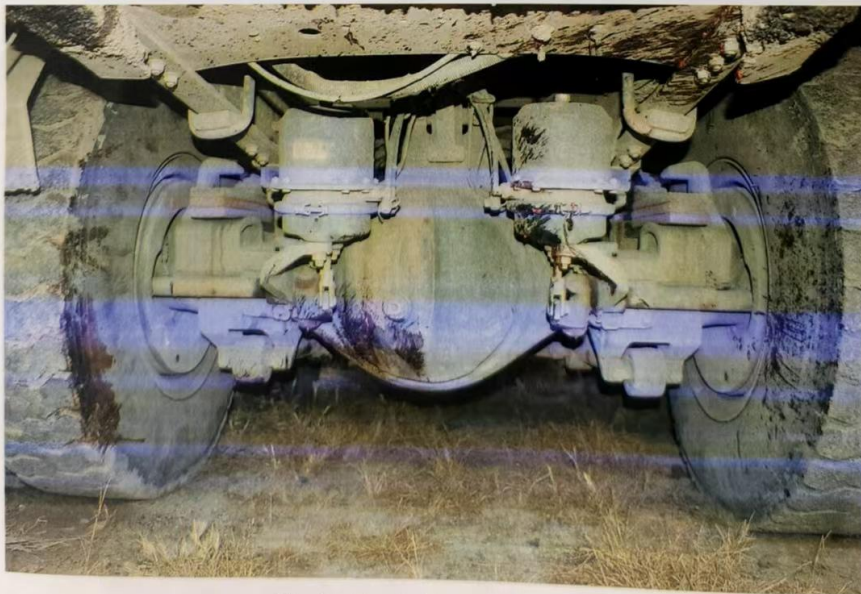
货车的后轮状况
