抚顺高新区双旗精细化工有限公司 “2·10”一般爆燃事故调查报告

2026年2月10日22时12分许，在抚顺高新技术产业开发区双旗精细化工有限公司偶氮二异丁腈车间发生一起爆燃事故，事故造成2名包装工人重伤、1名工人轻伤，直接经济损失约279万元。

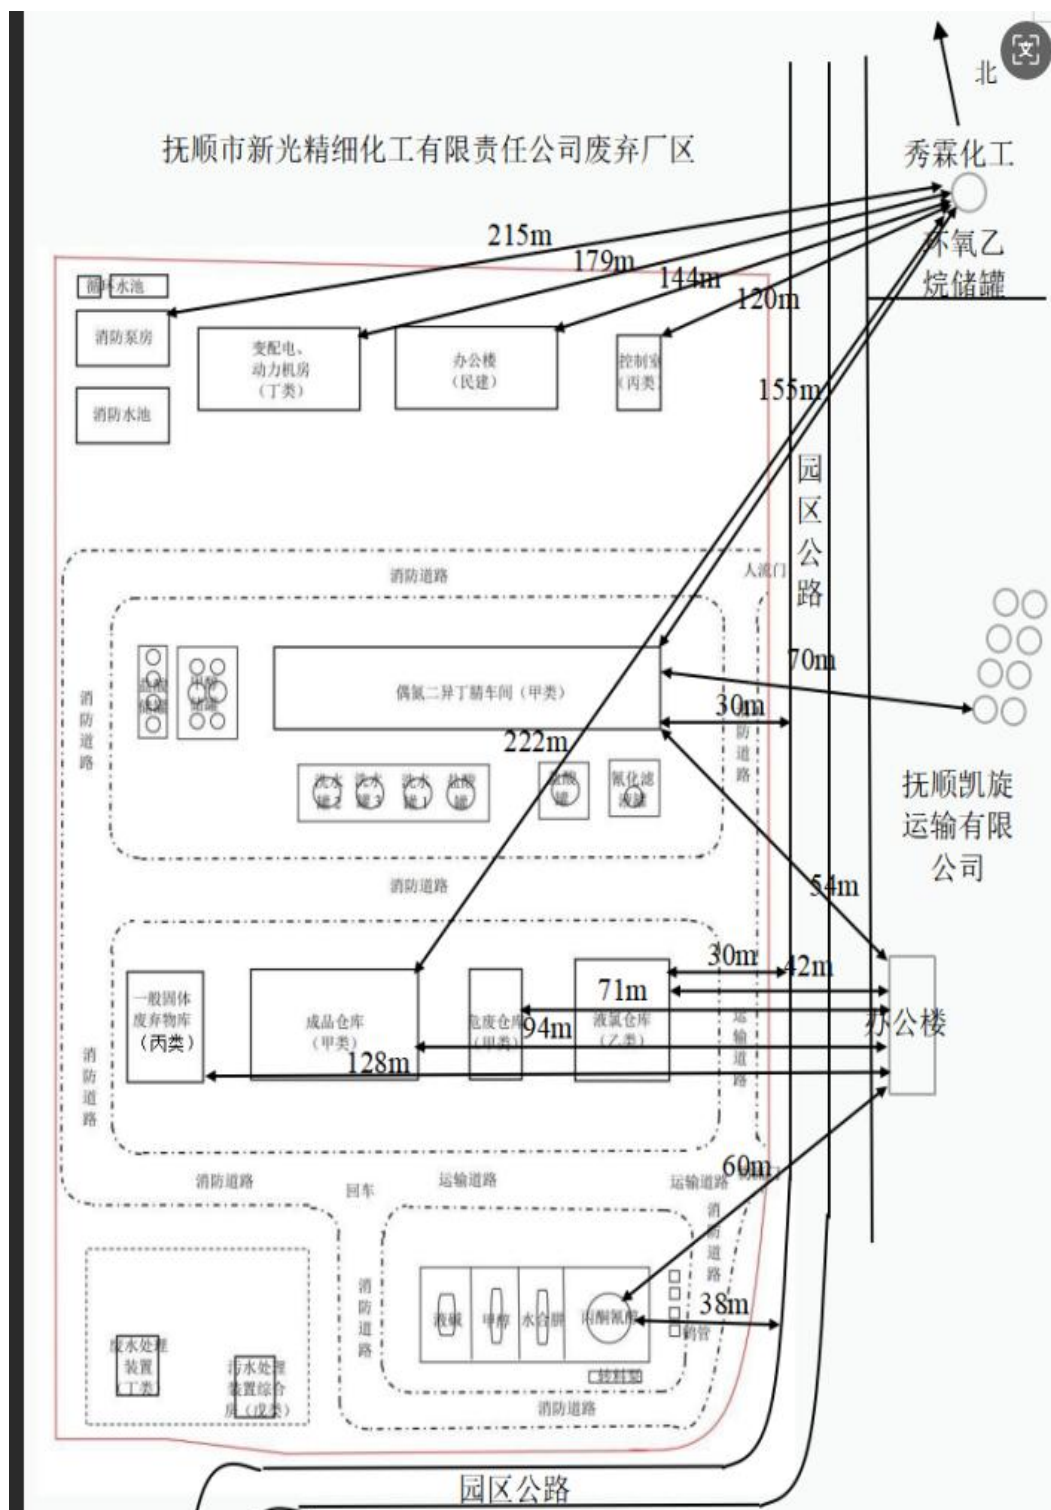
图 1

双旗公司内分布有 1 个二级危险化学品重大危险源（液氯库）、1 个三级危险化学品重大危险源（储罐区）、2 个四级危险化学品重大危险源（偶氮二异丁腈车间、成品仓库）。偶氮二异丁腈车间位于厂区中部，车间为钢筋混凝土结构、共 3 层、高 22 米、占地面积约 900 平方米，火灾危险性为甲类，耐火等级一级，为二类防雷建筑物。车间内 5 台结晶釜存储物料为偶氮二异丁腈甲醇溶液，共约 90 吨；2 台溶解釜存储物料为粗品偶氮二异丁腈甲醇溶

液，共约 60 吨；西侧缓存罐区 6 个储罐，事故前储存 60% 浓度甲醇约 40 立方米、丙酮氰醇约 0.3 吨；南侧缓存罐区 5 个储罐，存储盐酸共约 320 立方米。详见图 1。

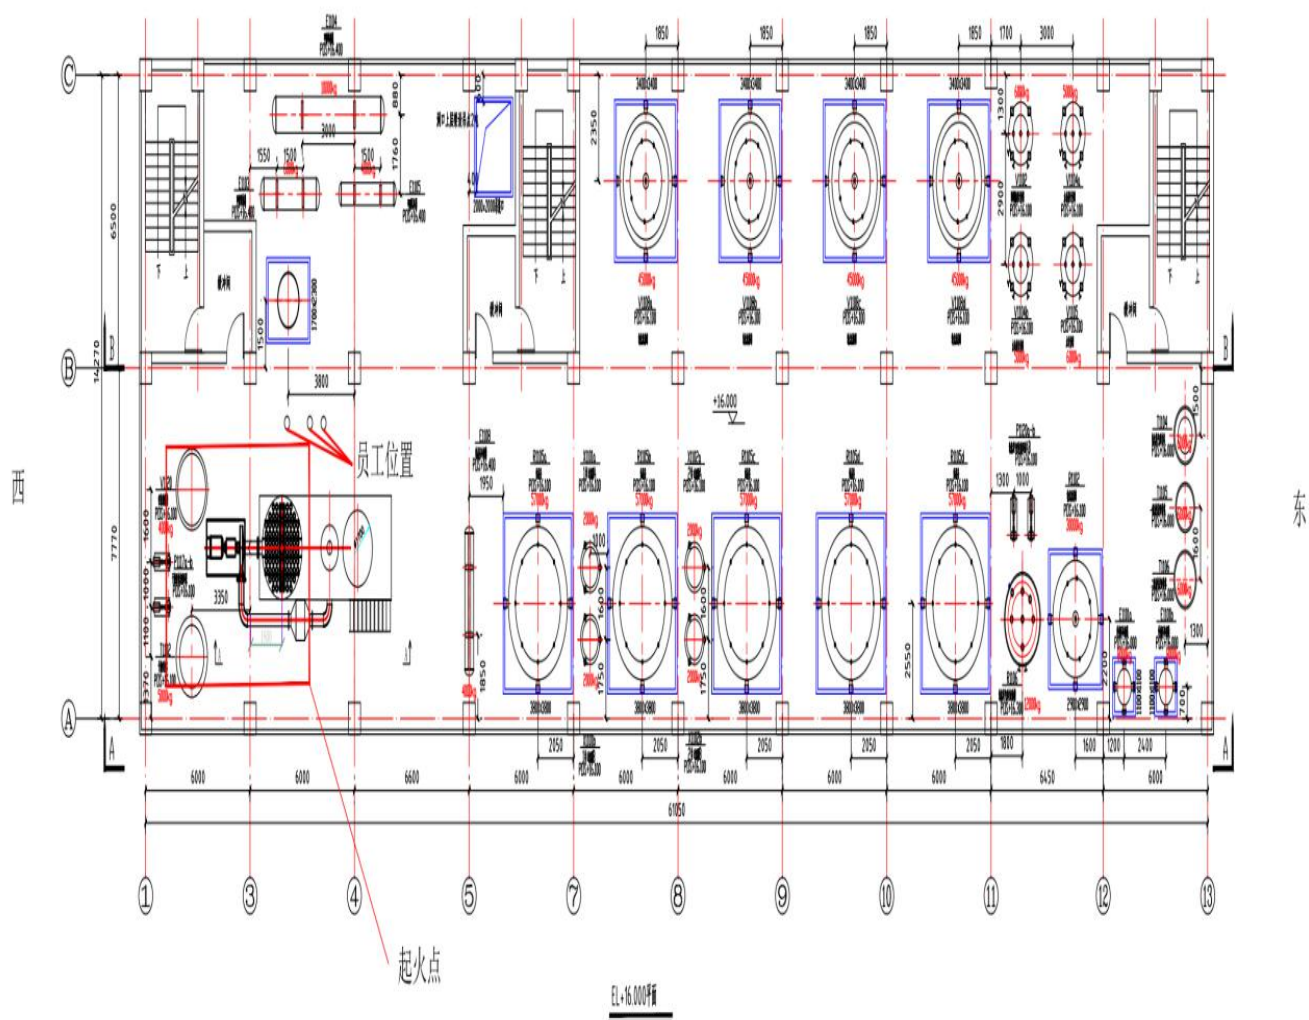
图 2

事故具体发生位置为双旗公司偶氮二异丁腈车间三层，该层主要设备设施有精馏塔、干燥吸收塔、三防脉冲式布袋除尘器、5台结晶釜、4台氧化洗涤釜等。事故发生设备为三防脉冲式布袋除尘器，事故发生时3名包装工正在三防脉冲式布袋除尘器北侧进行包装作业。起火部位发生于偶氮二异丁腈车间三层北侧1号、2号结晶釜，涉及物质主要为甲醇及偶氮二异丁腈，储量约36吨。详见图2。

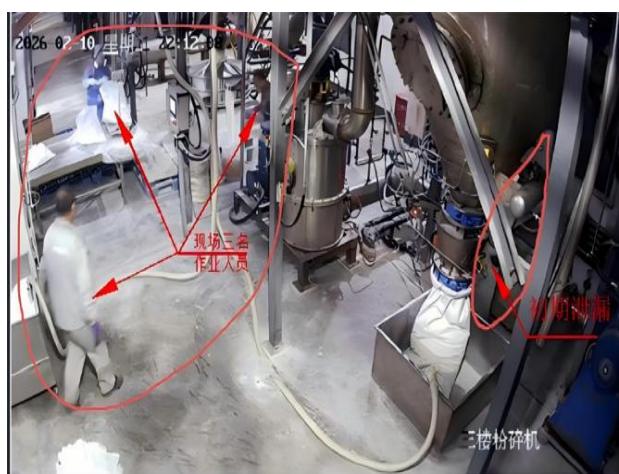
2026年2月10日19时45分许，在位于抚顺高新技术产业开发区的双旗公司偶氮二异丁腈车间乙班人员组织召开班前会。20时许，偶氮二异丁腈车间乙班11人上岗工作。22时12分许，偶氮二异丁腈车间乙班按照生产作业工序正常进行作业，其中包装岗位实际在岗3人，分别为刘某丽、张某、张某亮。22时12分8秒，设置在偶氮二异丁腈车间三层料仓后的翅片管式换热器发生泄漏，泄漏物迅速扩散（泄漏物主要由偶氮二异丁腈粉尘、异丁腈自由基粉尘和氮气组成）。22时12分11秒，偶氮二异丁腈粉尘发生爆燃并引起火灾，现场正在进行包装作业的3人立即撤离，其中1人启动紧急停车装置，事故造成3人不同程度烧伤。事发现场有视频监控录像可以回溯。

图一. 22时12分08秒换热器发生泄漏，现场三名作业人员

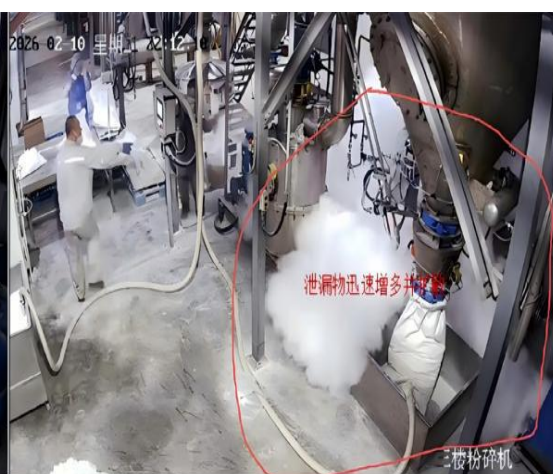
图二. 22时12分10秒泄漏物迅速增大

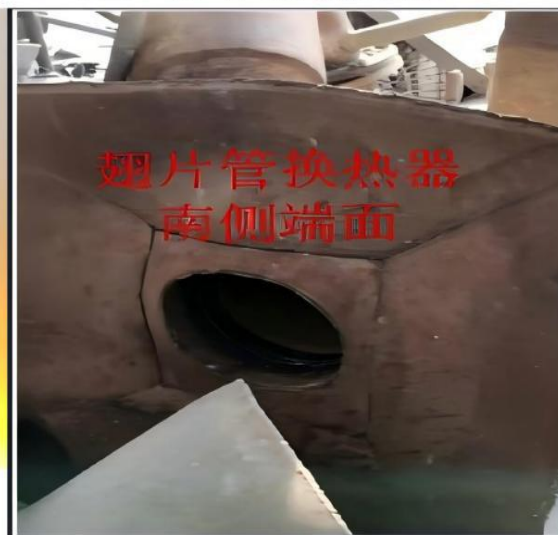
事故造成偶氮二异丁腈车间厂房现场设备翅片管式换热器南侧端面焊道全部断开，三防脉冲式布袋除尘器出口控制阀下锥型接料口断开，风机端盖断裂并发生位移，三防脉冲式布袋除尘器顶盖断裂主体倾斜。起火点相邻三台结晶釜过火，现场仪表电力电缆烧毁。三层建筑的窗户损坏，过火建筑混凝土框架表面未见开裂、脱落和钢筋外露。详见图3组图4组。

图四. 翅片管换热器南侧端面

双旗公司违规关闭偶氮二异丁腈车间干燥分离系统中翅片管式换热器冷却水阀门，长期未对换热器积尘定期清理，循环氮气中粉尘在翅片管式换热器沉积，导致冷却效果降低或失效，气流通过换热器阻力增加、摩擦加剧，引发偶氮二异丁腈温度升高激烈分解放出异丁腈自由基及氮气，干燥分离系统中内部压力迅速增大，导致翅片管式换热器南侧端面焊缝憋压开裂，大量偶氮二异丁腈粉尘快速外泄，摩擦产生静电，引发粉尘爆燃和火灾。

（一）双旗公司要落实好企业安全生产主体责任，要强化公司各级负责人安全意识，确保管理人员履职尽责，要对所有在用设备进行安全排查，日常做好系统性维护保养，确保设备全生命周期运行安全。

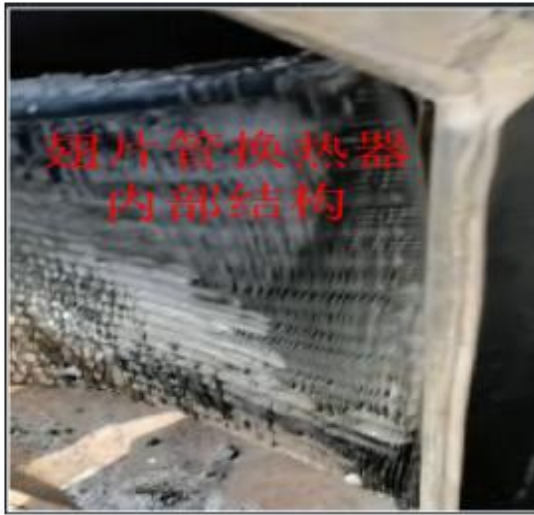
(照片 5) 翅片管换热器内部结构

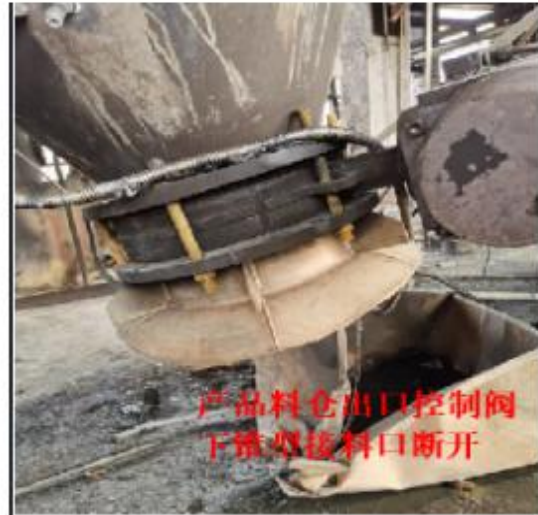
(照片 6) 产品料仓出口控制阀下锥型接口断开

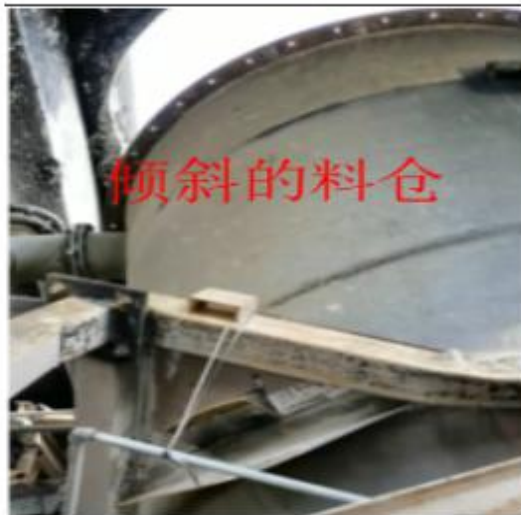
(照片 7) 倾斜的料仓

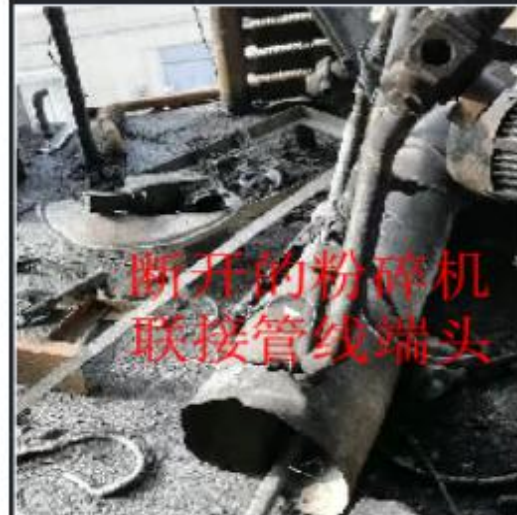
(照片 8) 断开的粉碎机联接管线端头

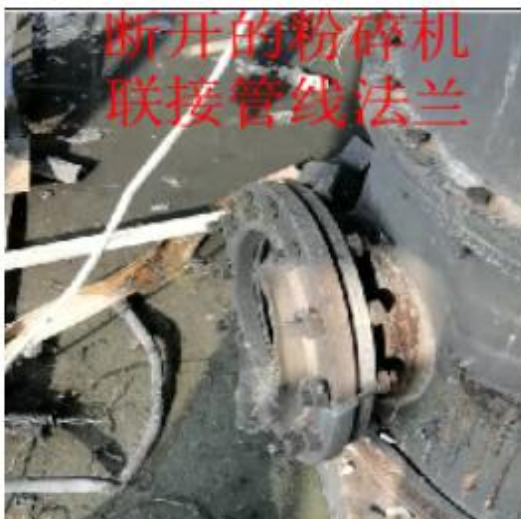
(照片 9) 断开的粉碎机联接管线法兰

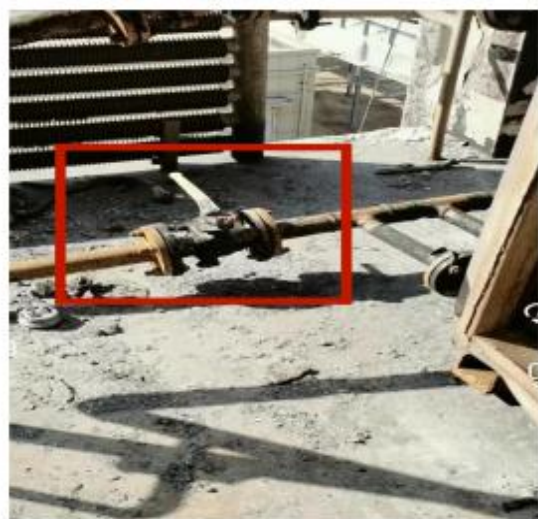
(照片 10) 翅片管换热器冷水管线阀门处于关闭状态

（四）双旗公司要加强日常安全管理，要建立健全各项安全生产规章制度及操作规程，确保生产过程中有章可循，严禁超参数违章操作，保证生产作业安全。
